Erschließung Baugebiet Galgenfeld III, Öhringen

Geotechnischer Bericht

Ort: Öhringen
Auftraggeber: Große Kreisstadt Öhringen
Projektleiter: Dr.-Ing. H.-J. Franke
GMP-Projektnr.: 216174\g1a Er/fr
Datum: 12.07.2016

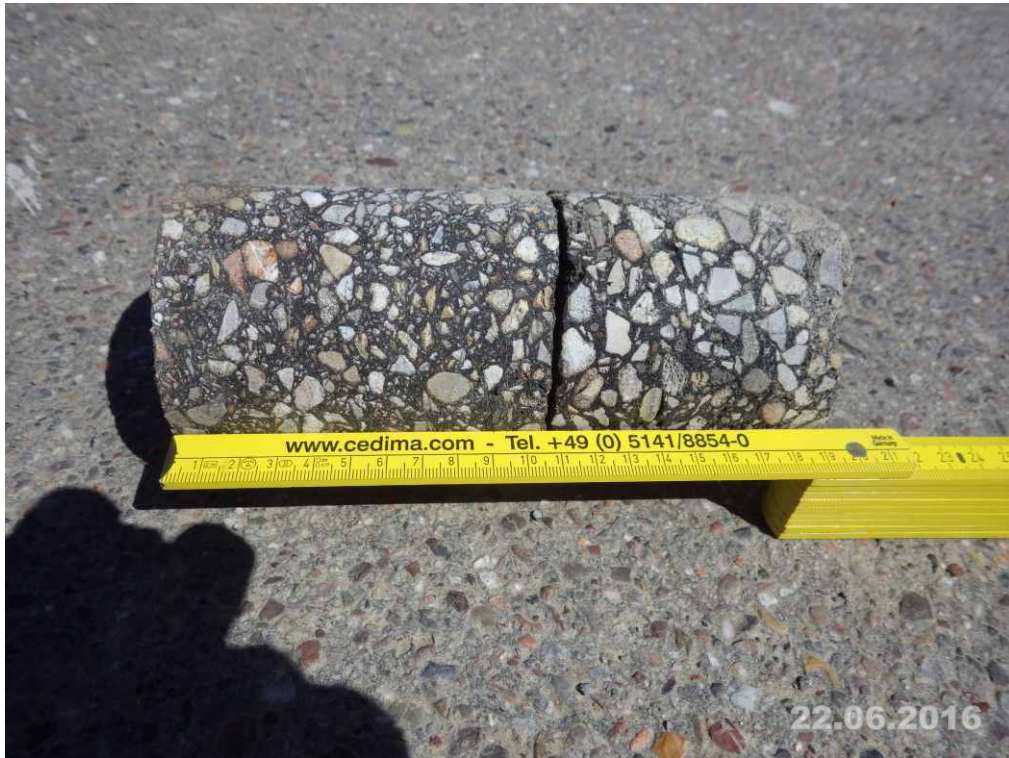
Bild 1: Bohrkern RKS1

Am Aufschluss RKS 1 und RKS 4 wurde die Schwarzdecke mit einem Kernbohrgerät $d = 100$ mm durchkernt. Hierbei wurden folgende Mächtigkeiten der Schwarzdecken festgestellt.

| Aufschluss | Gesamtdicke [cm] | Schichtstärke [cm] | Bemerkung |
|---|---|---|---|
| RKS 1 | 19,0 | 4,0 Deckschicht 15,0 Tragschicht | --- |

An keinem der Bohrkerns wurden organoleptische Auffälligkeiten festgestellt.

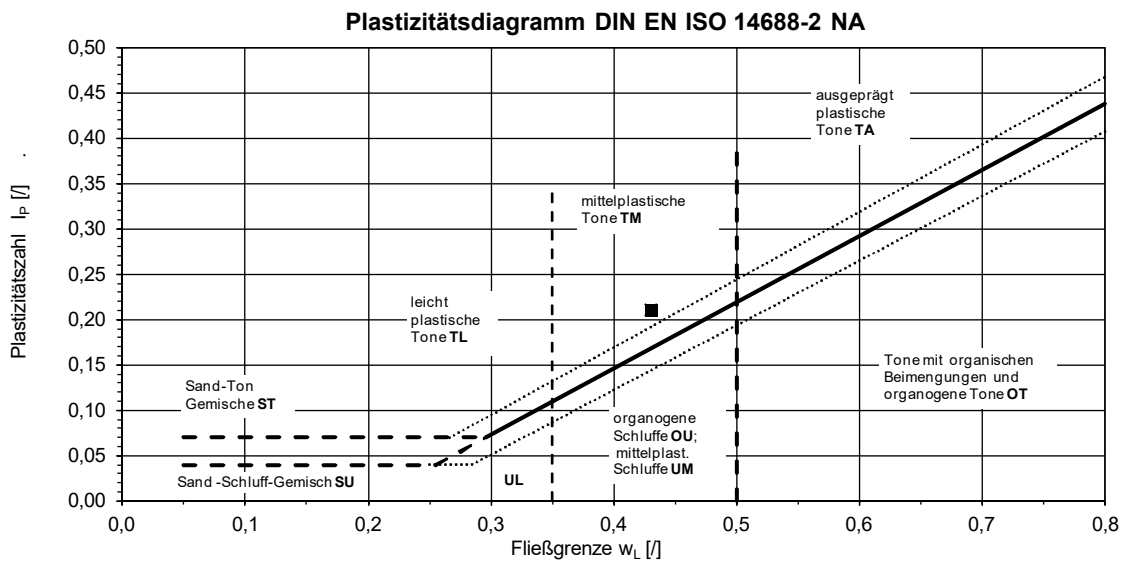
Wassergehalt w_{<0,4} [l]: **0,226**
 Fließgrenze w_L [l]: **0,430**
 Ausrollgrenze w_P [l]: **0,219**

Plastizitätszahl I_P = w_L - w_P [l]: **0,211**
 Konsistenzzahl I_{c,<0,4} = [w_L - w_{<0,4}]/I_P [l]: **0,966**

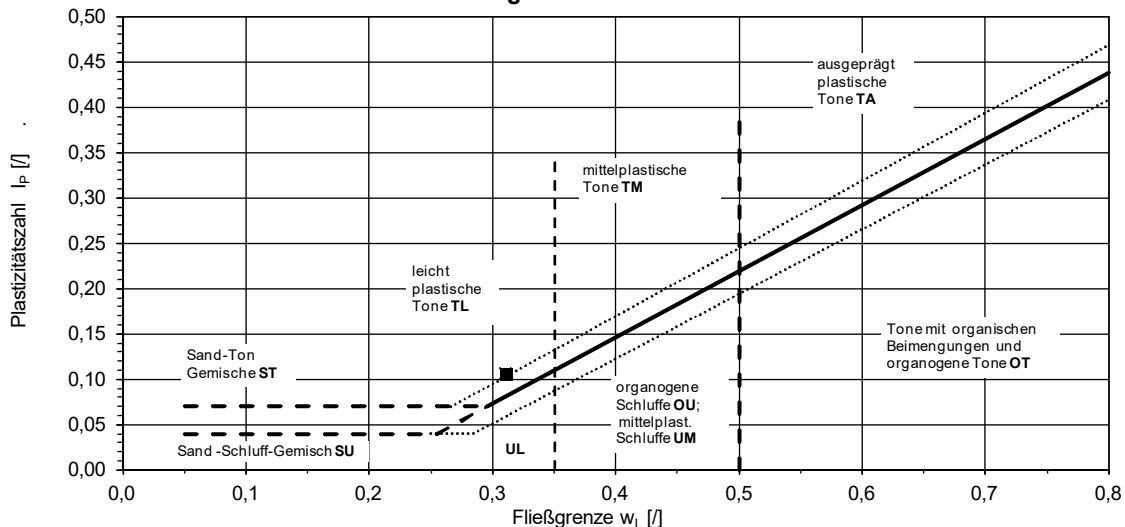
Plastizitätsdiagramm DIN EN ISO 14688-2 NA

Wassergehalt w_{<0,4} [l]: **0,262**
 Fließgrenze w_L [l]: **0,310**
 Ausrollgrenze w_P [l]: **0,203**

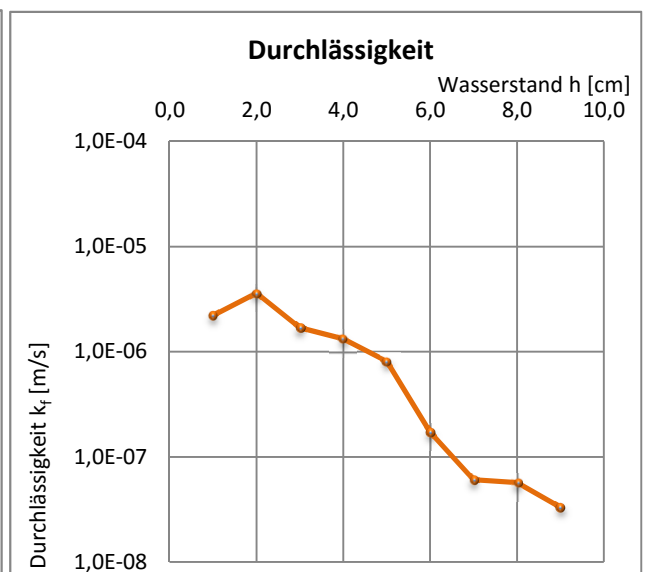
Durchlässigkeit k_f = 6,7E-08 m/s

| Aufschluss: RKS 12 | Datum: 22.06.2016 | Ausführung: Köhler | Auswertung: Franke | Bemerkung: |

In RKS 12 wurde für die Beurteilung der Durchlässigkeit und der Versickerungsfähigkeit des Untergrundes ein Versickerungsversuch im Bohrloch durchgeführt. Hierzu wurde ein Bohrloch mit einem Durchmesser von durchgehend $d = 80$ mm hergestellt und mit Wasser gefüllt. Anschließend wurde der zeitliche Verlauf des absinkenden Wasserspiegels im Bohrloch gemessen.

Die Messergebnisse der Versuchsdurchführung sind in Anlage 9 dokumentiert. Die Decklehme sind bei einer hydraulischen Durchlässigkeit

$$k_f \leq 6 \cdot 10^{-8} \text{ m/s}$$

als schwach bis sehr schwach durchlässig gem. DIN 18130 anzugeben. In Anlehnung an das Arbeitsblatt DWA-H138 (Stand 2005) ist daher eine Versickerung aufgrund der zu erwartenden aneroben Verhältnisse nicht möglich.
